姨捨棚田 独特の美しい景観の原点

—過去の「山体大崩壊（巨大地すべり）」で出現した土の斜面と水源—

信州大学名誉教授（地震学） 塚原弘昭
（真言宗智山派 明德寺住職）

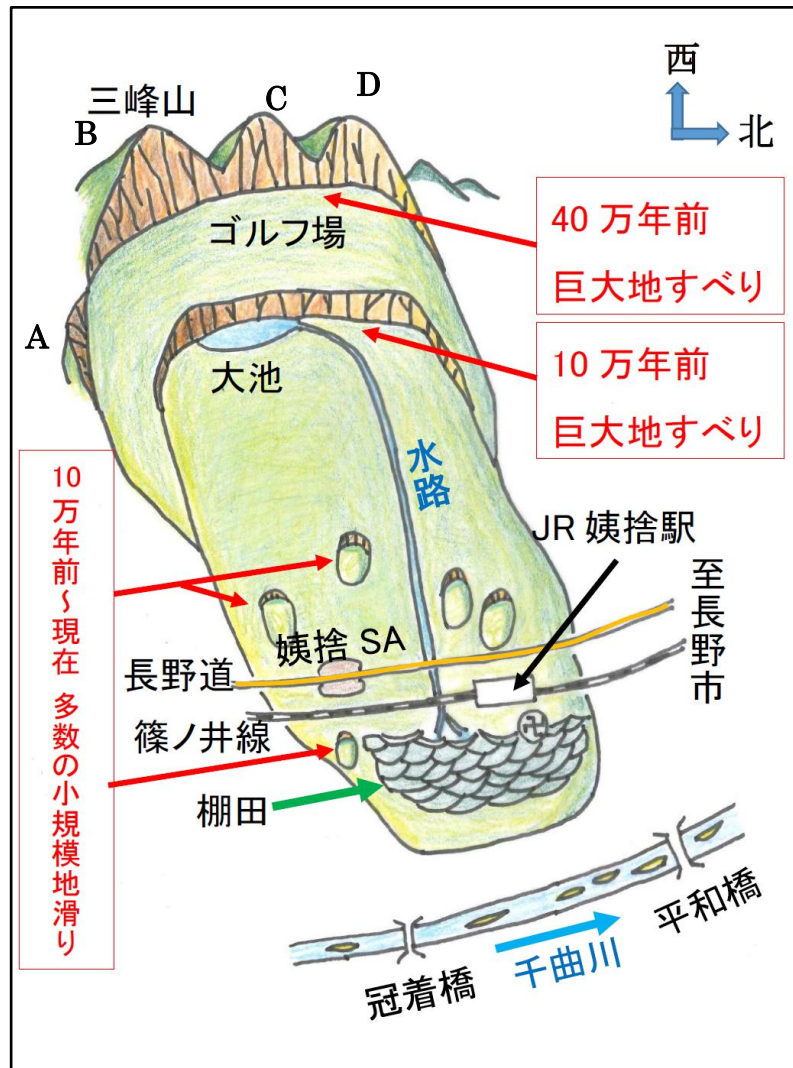
図1 二つの巨大地すべりと
姨捨棚田の土壌の形成 (A~Dの山は写真に対応)

年前、巨大地すべりがこの山で発生したことは、地質調査で解明されている。この巨大地すべりで、古三峯山は山頂を含めて大崩壊し、三つの山頂を持つ山として残された。現在、一番高い山が三峯山(1,131m)と呼称されている(図 1 を参照)。巨大地すべりで、滑り下った地面の最上端は、現在ゴルフ場の上端の山ぎわである。

その 30 万年後(今から 10 万年前)には、40 万年前の巨大地すべりで、滑り降りてきた土砂の内部で、さらに、大地すべりが発生した(現在の大池の山ぎわがその地すべりが出発した最上地)。この2回の大地すべりで滑り降りた土砂と、その後発生した中小の地すべり群によってすべり降りてきた土砂が現在の姨捨棚田の土壌となった。

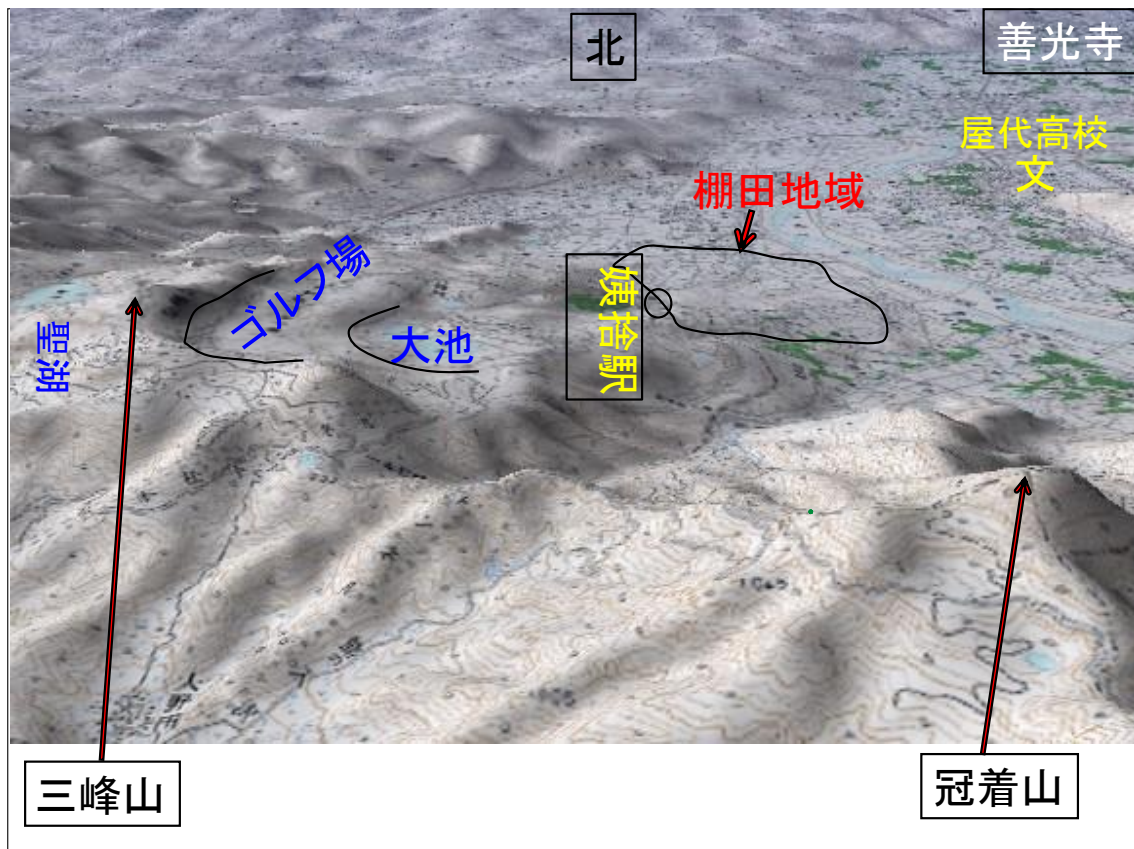
過去に、巨大地すべりが2回起きたことを示す三峰山周辺の、現在の地形の陰影図（カシミール・カシバードによる）。2つの巨大地すべり（山体崩壊）の崩壊上端を黒細線で示した。
